بررسی علل خوردگی سطوح داخلی تیوب های فولاد کربنی دستگاه مبدل حرارتی یک واحد پتروشیمی

تیوب های دستگاه مبدل حرارتی یک واحد پتروشیمی بعد از گذشت یک سال دچار خوردگی و تخریب شده اند. بنا بر مستندات مبدل حرارتی از نوع پوسته و لوله (Tube and Shell) بوده و سیال پوسته روغن با فشار کاری ۱۱ بار و دمای °C ۲۰۰ و سیال تیوب ها بخار آب با فشار کاری ۷ بار و دمای °C ۱۷۰ می باشد. تیوب ها از جنس فولاد ساده کربنی بوده و آزمون کوانتومتری برای تعیین ترکیب شیمیایی روی آن ها انجام شد. آزمون سختی سنجی نیز به روش راکول B روی نمونه ها صورت گرفت. جهت بررسی سطوح خورده شده، تعیین ریزساختار تیوب ها و تعیین ضخامت لایه اکسیدی، آزمون متالوگرافی انجام پذیرفت. در ادامه جهت شناسایی ماهیت محصولات خوردگی آزمون تعیین ترکیب شیمیایی به روش XRD و آنالیز EDS-SEM صورت پذیرفت. بررسی رفتار خوردگی تیوب ها از طریق آزمون پلاریزاسیون در دو نوع آب شامل Process Water (بنابر مستندات این آب تحت عملیات یون زدایی و سختی زدایی قرار گرفته است) و آب حاصل از بخار در گردش در تیوب صورت گرفت و در ادامه برای بررسی دقیق تر این آب ها آزمون های آنالیز شیمیایی و pH آب انجام شد. بررسی نتایج نشان داد محصول غالب خوردگی رسوبات سیاه رنگ اکسید آهن به شکل مگنتیت بوده که با توجه به بسته بودن سیستم و کمبود اکسیژن توجیه پذیر است. مشخص شد خوردگی رخ داده بیشتر

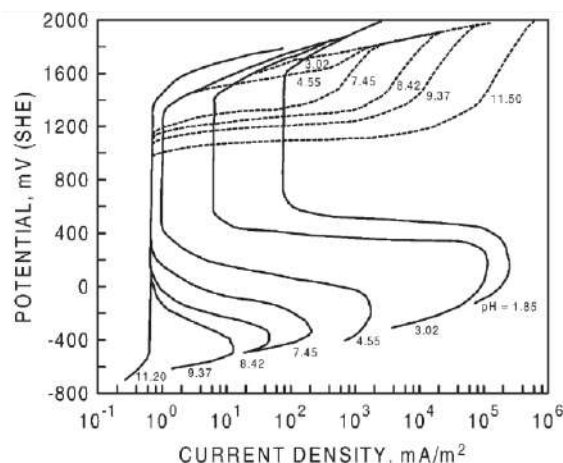
شکل ۳- منحنی های پلاریزاسیون آندی برای انحلال آهن (منحنی های خط پر) و دانسیته جریان کل آهن به اضافه تصاعد اکسیژن (منحنی های خط چین) در حالت پایدار بعد از ۱ ساعت در محلول هوازدایی شده $0.15 \text{ Na}_3\text{PO}_4$ [۳].

در شکل ۳ رفتار اکتیو - پسیو آهن به صورت تابعی از pH نشان داده شده است. در pHهای کمتر از ۹، i_{crit} به مقدار کافی بزرگ است و خوردگی عموماً در محدوده پتانسیل اکتیو منحنی پلاریزاسیون رخ می دهد. در pH کمتر از ۴-۳، سطح عاری از محصولات خوردگی است و خوردگی عمدتاً به دلیل احیای یون هیدروژن رخ می دهد. در اسیدهای معدنی قوی، در صورتی که بازدارنده استفاده نشود (معمولاً بازدارنده های اسید شویی) خوردگی عمدتاً به شکل حفره های نامنظم و عمیق می باشد. در مقادیر pH بیش از ۹، در صورتی که آنیون های مخرب فیلم پسیو از قبیل یون های کلراید وجود نداشته باشند، فولادها به راحتی پسیو می شوند. در pHهای متوسط، تشکیل محصولات خوردگی موجب تغییر سرعت خوردگی می شود که سرعت خوردگی در این حالت تحت تاثیر دستیابی اکسیژن حل شده به سطح فلز، آنیون های مخرب، خواص حفاظتی محصولات خوردگی مزبور و بازدارنده ها می باشد. در این محدوده pH میانی، شرایط متعددی می تواند موجب خوردگی موضعی و عموماً خوردگی حفره ای شود که البته ظاهر سطح در این فولادها کاملاً با آلیاژهای پسیو شده ی قوی همچون فولادهای زنگ نزن متفاوت می باشد [۳].

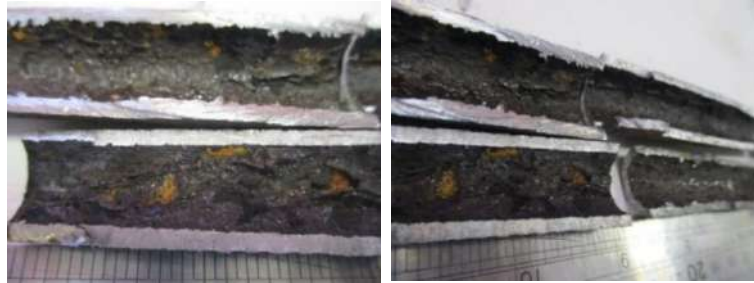
بازرسی چشمی از سطوح داخلی تیوب ها، حاکی از پوشیده شدن سطوح آن ها از رسوبات سیاه و وجود نقاط قرمز رنگ به شکل زیر رسوبی بود (شکل ۴) در این بازرسی ها با توجه به رسوبات و محصولات تشکیل

شکل ۴- محصولات خوردگی سیاه رنگ به همراه نقاط قرمز بیشتر زیر رسوبی

وجود نواحی قرمز رنگ زیر رسوبی را نیز می توان ناشی از محصول دیگر خوردگی آهن یعنی Fe_2O_3 دانست که با توجه به تشکیل پیل اختلاف دمشی در این نواحی و آندی تر شدن نواحی زیر رسوبی، و نیز افزایش غلظت اکسیژن تحت شرایط خاص، این رسوبات قرمز رنگ به شکل موضعی تشکیل می شوند. در ارتباط با خوردگی موضعی حفره ای تیوب ها همانطور که در بخش اول بیان شد، وقوع و شروع خوردگی حفره ای ناشی از وجود نقاط مرده (نقاط زیر رسوبی) و حساس شده و نیز وجود آنیون های مخرب چون سولفور و کلرید می باشد. آنالیز شیمیایی صورت گرفته از دو نوع آب (جدول ۶ و ۷) شامل Process Water و آب حاصل از بخار در گردش در تیوب نشان از اختلاف قابل توجه در مقادیر عوامل و اجزای دو آب مذکور را داشت به طوریکه مقادیر این اجزا در آب (بخار) در گردش در تیوب بسیار بالاتر از Process Water بود که دلیل احتمالی آن می تواند ناشی از اضافه شدن یون ها و رسوبات احتمالی در مسیر رسیدن به سمت مبدل حرارتی دانست که موجب افزایش مقادیر اجزای آب (بخار) در گردش در تیوب شده است. این اختلاف در آب های مذکور به خوبی در رفتار خوردگی فولاد مورد استفاده در ساخت تیوب ها در این آب ها از نظر پتانسیل و جریان خوردگی (ترمودینامیک و کینتیک خوردگی) نیز مشهود است به طوریکه همانگونه که مشاهده می شود جریان خوردگی تیوب مورد نظر در آب در گردش تیوب بالاتر بوده و لذا سرعت خوردگی در آن نیز بیشتر می باشد (شکل ۱۳ و ۱۴-جدول ۸ و ۹).

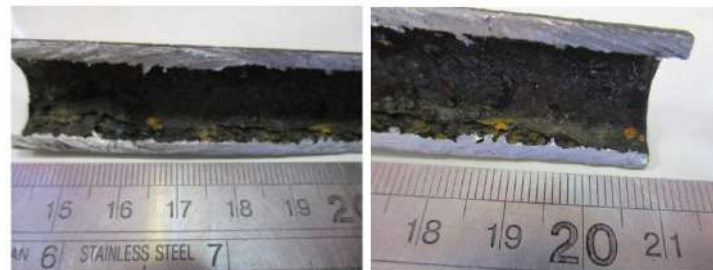
شده و مشاهده حفره ها وقوع خوردگی حفره ای در کنار خوردگی یکنواخت در سطح داخلی تیوب ها احتمال داده شد (شکل ۵).

شکل ۵- خوردگی موضعی در کنار خوردگی یکنواخت
