بررسی علل خوردگی و تخریب قوطی های آلومینیومی آبمیوه

چکیده

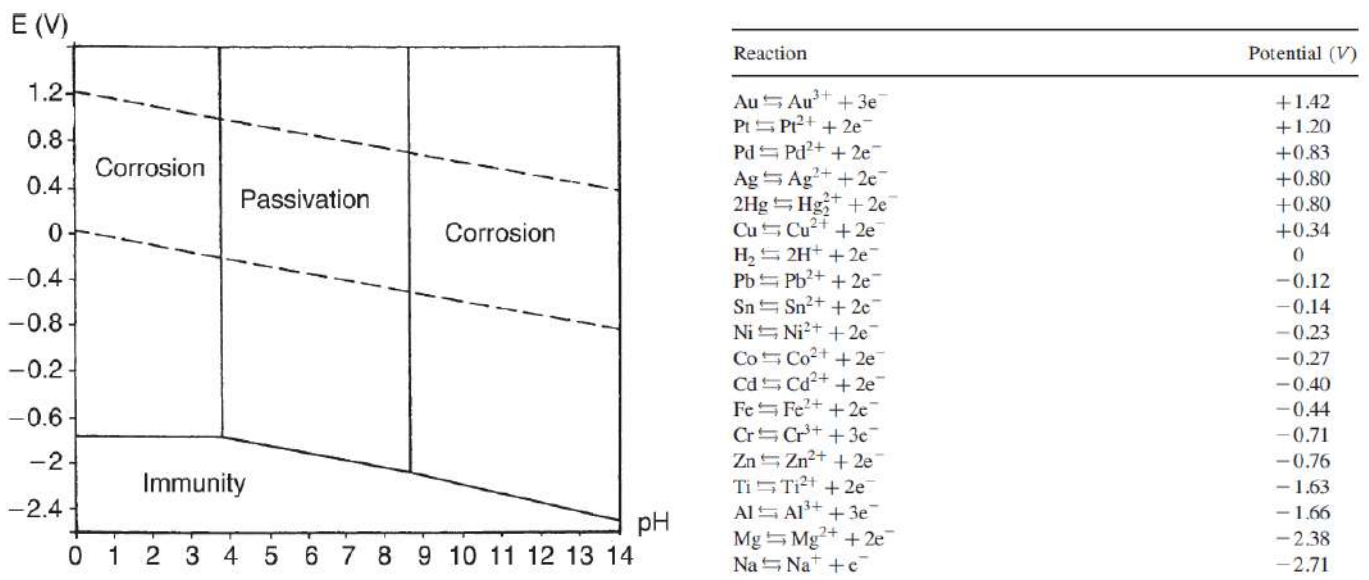
شکل ۱- دیاگرام پوربه (E-pH) آلومینیوم [۵]

در ارتباط با بدنه قوطی، همانطور که در بخش اول توضیح داده شد و با توجه به دیاگرام پوربه آلومینیوم (شکل ۱)، آلومینیوم در معرض الکترولیت آب پرتقال با $pH=3/01$ ، در منطقه فعال خوردگی می باشد؛ اما اساساً فلزاتی با رفتار اکتیو-پسیو همچون آلومینیوم در مجاورت هوا و آب، تشکیل لایه اکسیدی Al_2O_3 را می دهند و با این که این لایه مقاومت شیمیایی خوبی دارد اما در pH های پایین و بالا و در غلظت های بالای $NaCl$ حل می شود و برای ایجاد دوباره ی آن نیاز به اکسیژن است. اما مقدار اکسیژن درون قوطی محدود است؛ پس لایه اکسیدی به مرور زمان از بین می رود. بدون لایه اکسیدی نیز، آلومینیوم شروع به خوردگی می کند. همچنانکه این رفتار به خوبی در نمودار پلاریزاسیون شکل ۱۲ قابل مشاهده می باشد. جدول ۷ نیز نتایج به دست آمده از آزمون پلاریزاسیون را نمایش می دهد.

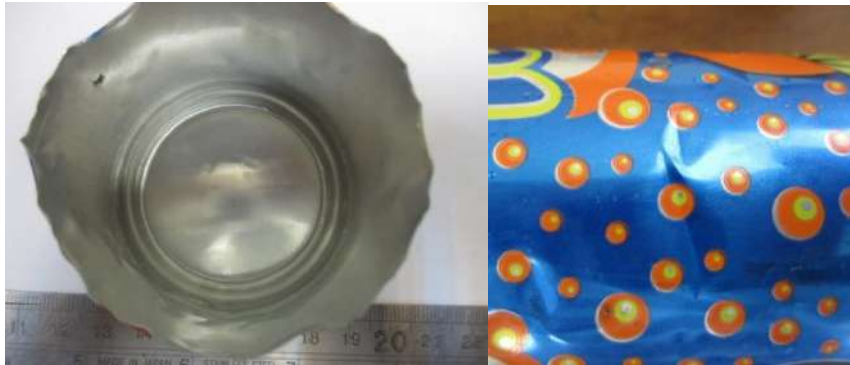
شکل ۴- آثار آسیب مکانیکی روی بدنه (سمت راست)- محصولات خوردگی در سطح داخلی (سمت چپ)

همانطور که در قوطی هایی که در بدنه دچار آسیب و نشتی شده اند، از مشاهده محصولات خوردگی در داخل قوطی اینگونه می توان نتیجه گرفت که در اثر آسیب و از بین رفتن لاک داخلی، بدنه آلومینیومی در معرض مستقیم محلول اسیدی آبمیوه قرار گرفته و دچار شروع خوردگی شده است.

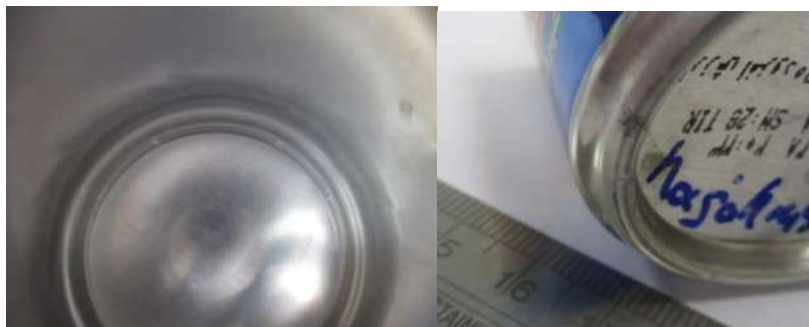
شکل ۵- مشاهده محصولات خوردگی در سطوح خارجی (سمت راست) و سالم بودن سطوح داخلی (سمت چپ)

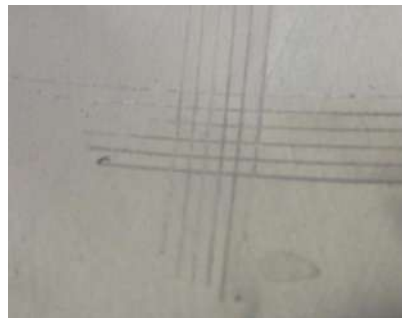
انجام شد، نشان داد که این پوشش ها دارای گرید چسبندگی GT 0 و از چسبندگی بسیار خوبی برخوردار می باشد (شکل ۷).

شکل ۷- آزمون چسبندگی Cross Cut

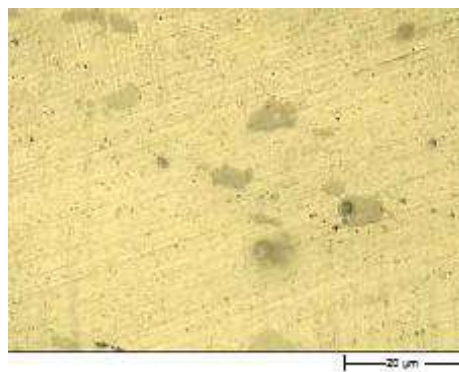
مطالعات ساختار میکروسکوپی، توزیع ذرات نامحلول خاکستری رنگ در زمینه محلول جامد آلفا در آلیاژ آلومینیوم مورد استفاده مشاهده شد. در شکل ۸ نیز، ترکیبات بین فلزی غنی از منگنز و آهن دیده می شود که آنالیز EDS از این ترکیبات در جدول ۵ ارائه شده است.

شکل ۸- تصویر میکروسکوپ نوری از وجود ترکیبات بین فلزی در زمینه محلول جامد آلومینیوم
